KENYATAAN AKHBAR YB. MENTERI KERJA RAYA

ISU KEMALANGAN DI LPT2

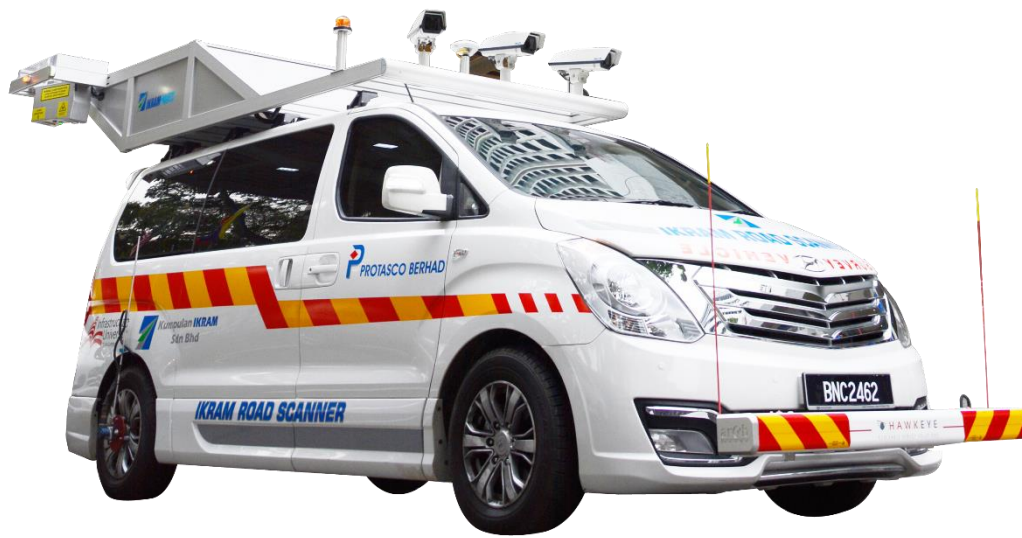
Road Scanner (IRS)

Keadaan permukaan jalan telah diimbas menggunakan Kenderaan Road Scanner yang direkabentuk oleh Australian Road Research Board. Kenderaan ini dapat mengambil data secara saintifik menggunakan laser dan bacaan komputer untuk mengimbas keadaan permukaan jalan serta dapat menyemak *crossfall* jalan.

Berdasarkan keputusan Ujian IRI ataupun Indeks Kerataan Jalan awalan yang telah dijalankan, didapati cuma 0.6% daripada keseluruhan ujian awalan Jalan LPT2 mempunyai IRI melebihi 3.8 m/km. Keputusan IRI ini juga menepati KPI Lembaga Lebuhraya Malaysia - Pavement Durability Performance Measure 2015 (PDPM) dan berada pada tahap nilai yang dibenarkan iaitu kurang daripada 5% seperti yang ditunjukkan dalam Jadual 1. Jumlah 0.6% ini adalah jauh lebih kecil daripada jangkaan 20% keseluruhan panjang LPT2 yang dianggarkan mempunyai permukaan beralun sebelum ujian IRI sebenar dijalankan.
